ACTA DE AUDITORÍA INTERNA No. 003

Fecha: 25 de septiembre de 2023

Lugar: E.S.E. H.N.S.C.

Área o dependencia Auditar: Imagenología RX

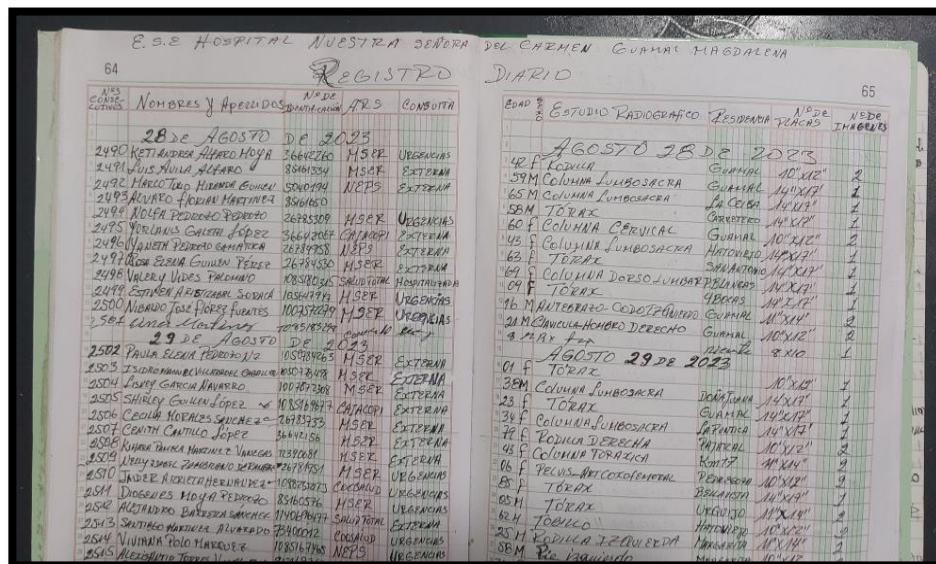
Fuente: Consultorio Rayos X - Libro radicador de las radiografías realizadas día a día.

Aquí se detalla toda la información del paciente los datos personales y la(s) radiografía(s) hechas según la ordenado por el médico en relación a las posiciones facultativo del caso. Se deja la observación que en el libro radicador NO hay una columna para la firma del paciente que recibe o se le practica la Imagenología rayos X en el libro radicador.

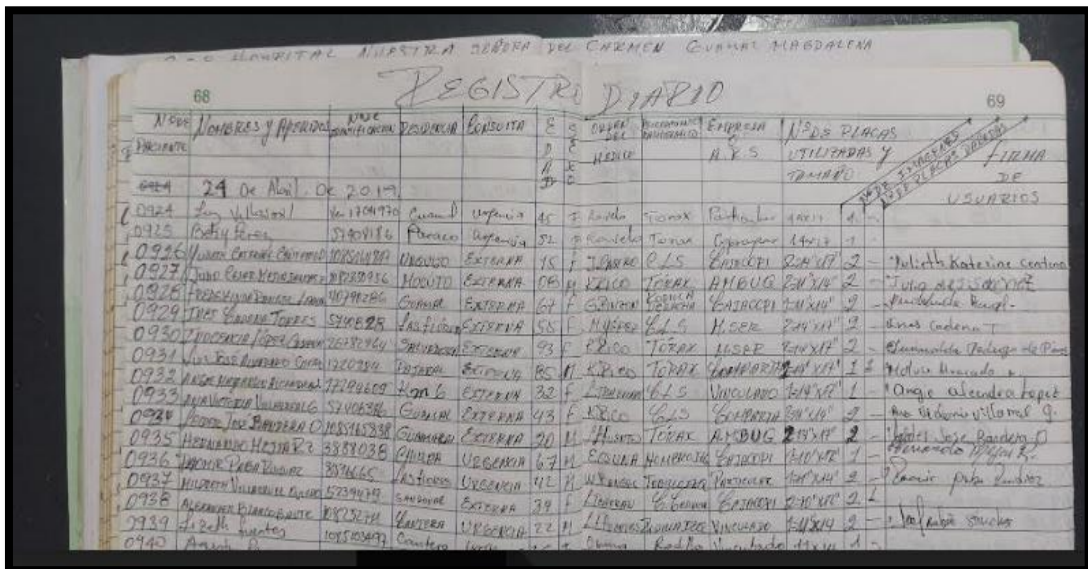
Fuente: Consultorio Rayos X – Libro radicador utilizado anteriormente.

Aquí se ilustra que en este libro radicador si lleva el registro de la firma del usuario que recibía el servicio.

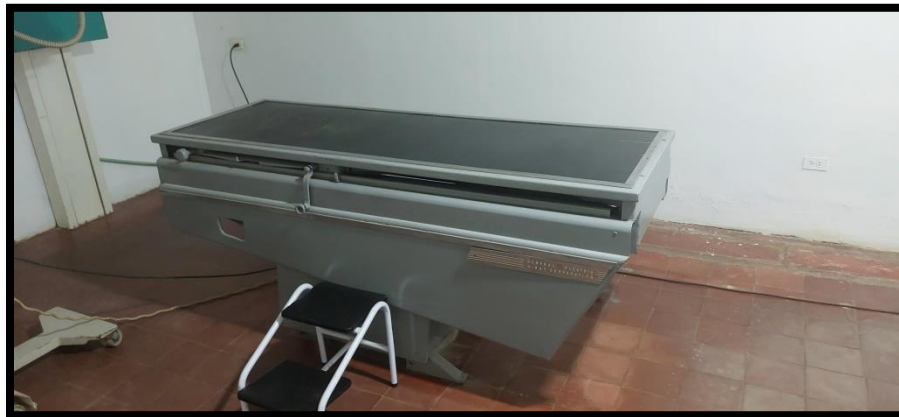
- ✓ El consultorio donde se realiza la toma de RX, se encuentra desorganizada el sistema de cableado que suministra energía a los aparatos que son utilizados dicho consultorio, exponiendo a los funcionarios de esa área a un accidente laboral, es más también a los usuarios.

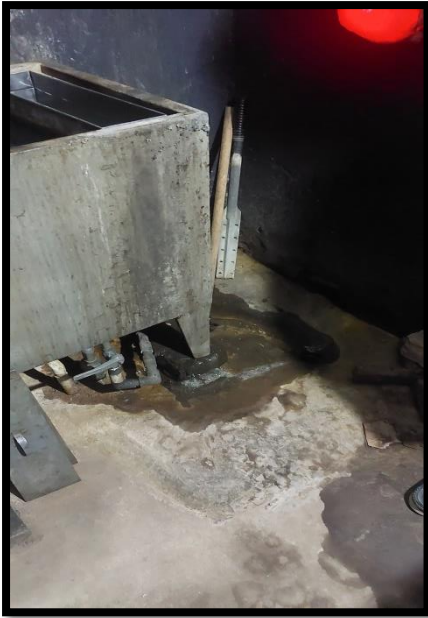
Fuente: Consultorio RX – Tanque de revelado

El tanque de revelado se encuentra averiado, el cual está generando humedad en la pared que se comparte con la sala de control.

Observaciones <ul style="list-style-type: none"> ➤ El tanque de revelado se encuentra averiado por su tiempo de uso, lo cual debería reemplazarse por un digitalizador ➤ Arreglar los puntos eléctricos de la sala de revelado ➤ Colocar los tanques plásticos que contienen los productos químicos en estibas plásticas ➤ El equipo que se utiliza para la toma de las radiografías es de baja capacidad, se requiere uno mas avanzado. ➤ El señor Robinson no tiene dosímetro ➤ Se requiere medir el PH de los químicos utilizados para el revelado por el personal de Laboratorio. 	Compromisos <ul style="list-style-type: none"> ➤ Realizar auditorías a los procedimientos dentro de 30 días ➤ Capacitar al personal en ambiente laboral y trabajo en equipo. ➤ Llevar el control de las radiografías tomadas en los formatos diseñados por la oficina de control interno. A parte del que se lleva en el libro radicador.
--	---

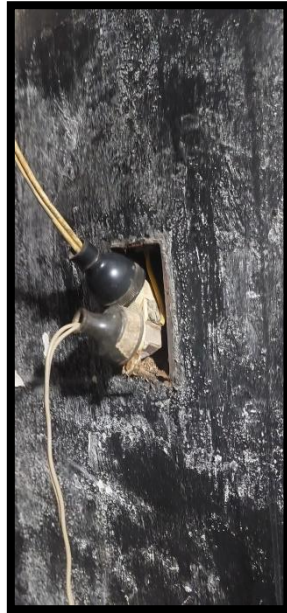
Fuente: Consultorio RX - Sala revelado

- ✓ De forma inmediata el técnico retira la placa del chasis e inicia el proceso de revelado en el cuarto oscuro sin los elementos de protección (máscara no se tiene).
- ✓ El extractor de olores o de aire no es adecuado para expulsar los residuos químicos del revelado RX, el cual afecta la salud del operario del equipo, generando un ambiente incómodo y afectando la salud del funcionario.
- ✓ La sala de revelado presenta mal estado y unas condiciones antigénicas, como lo es el tanque de revelado. Igualmente donde están las conexiones eléctricas exponiendo en riesgo la integridad física del funcionario
